**RAPPORT D'ENQUÊTE MARITIME**  
**M01W0253**

**NAUFRAGE**

**DU PETIT BATEAU DE PÊCHE *KELLA-LEE***  
**DANS LE DÉTROIT DE LA REINE-CHARLOTTE**  
**(COLOMBIE-BRITANNIQUE)**  
**LES 25 ET 26 OCTOBRE 2001**

Rapport numéro M01W0253

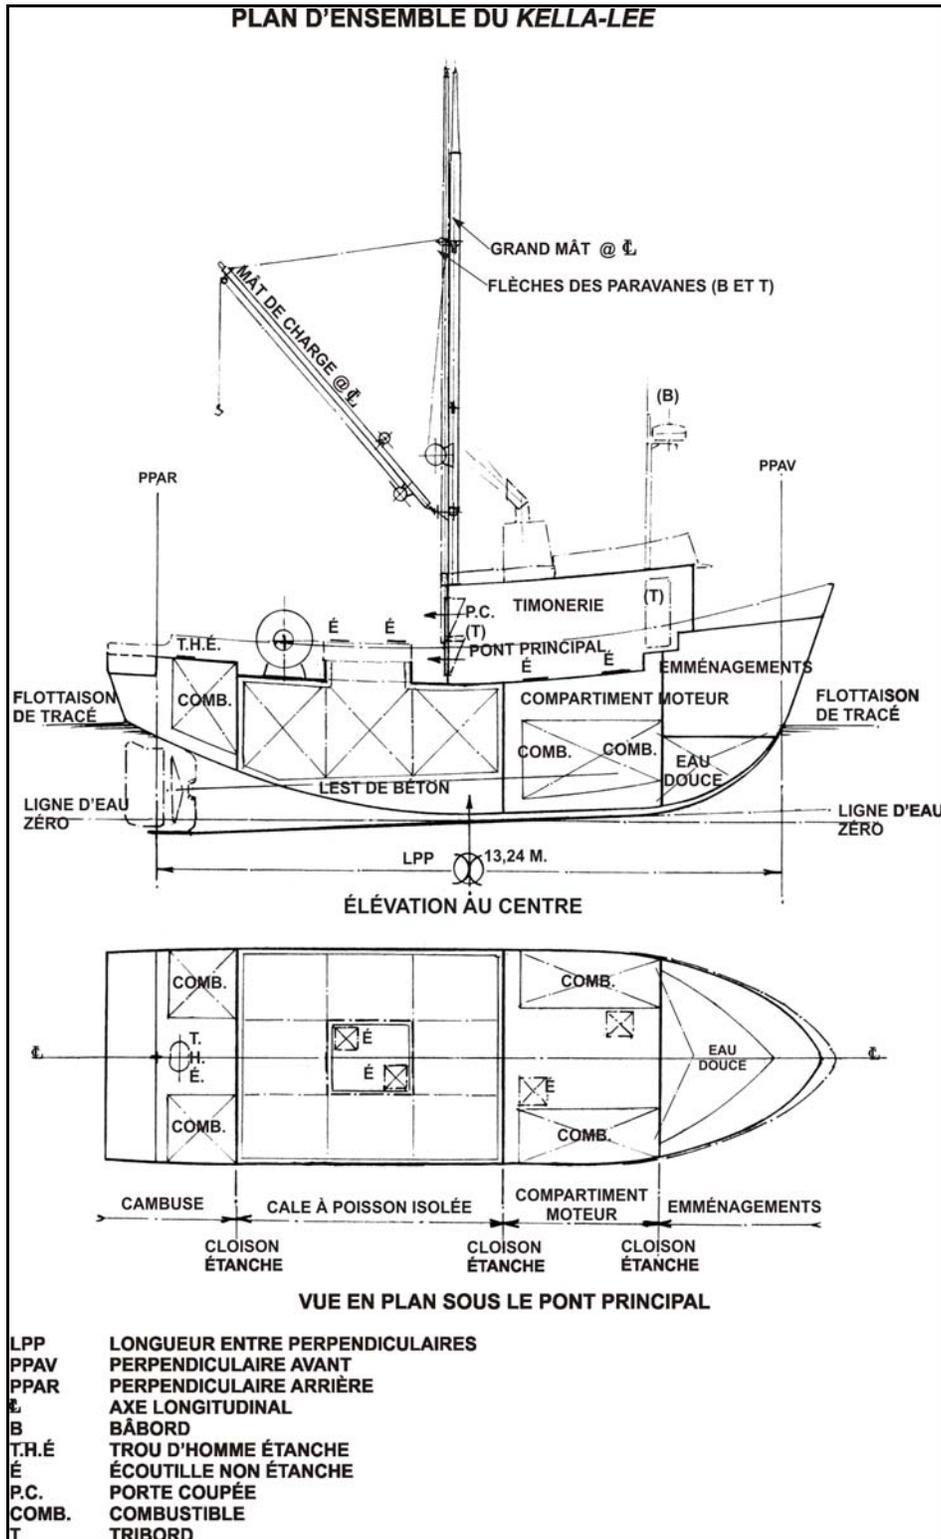
# Annexe A – Plan d'ensemble du Kella-Lee

Sous le pont principal, la coque était subdivisée par trois cloisons étanches transversales formant quatre compartiments : les emménagements à l'avant; le compartiment moteur, la cale à poisson et la cambuse (voir l'annexe A).

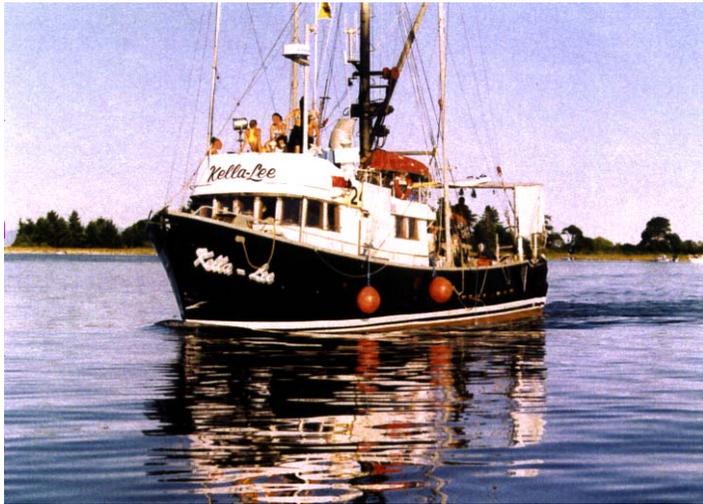
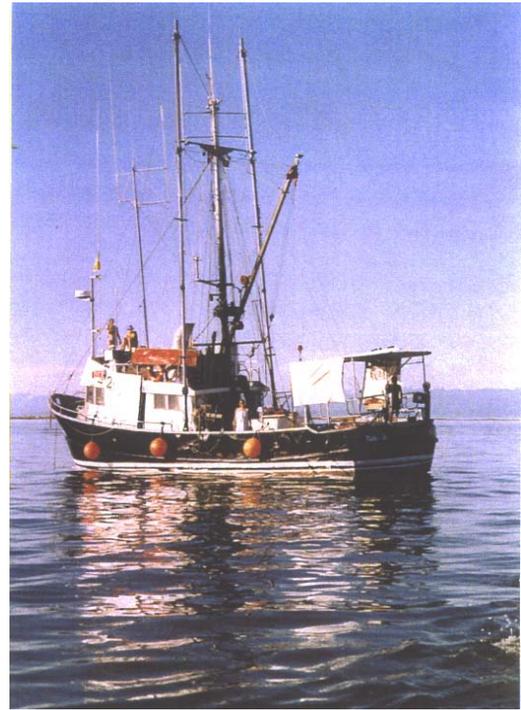
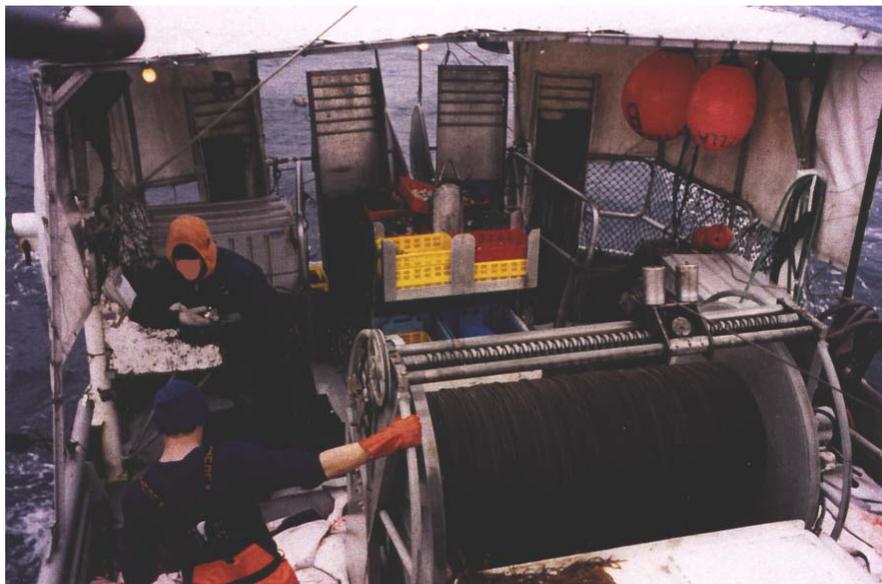
*Annexe C – Photos*

Vue vers l'arrière du pont arrière du *Kella-Lee*
